平成 27 年 6 月 18 日
独立行政法人国民生活センター

スポーツ用自転車の取扱いに注意 —構造と使用方法をよく理解しましょう—

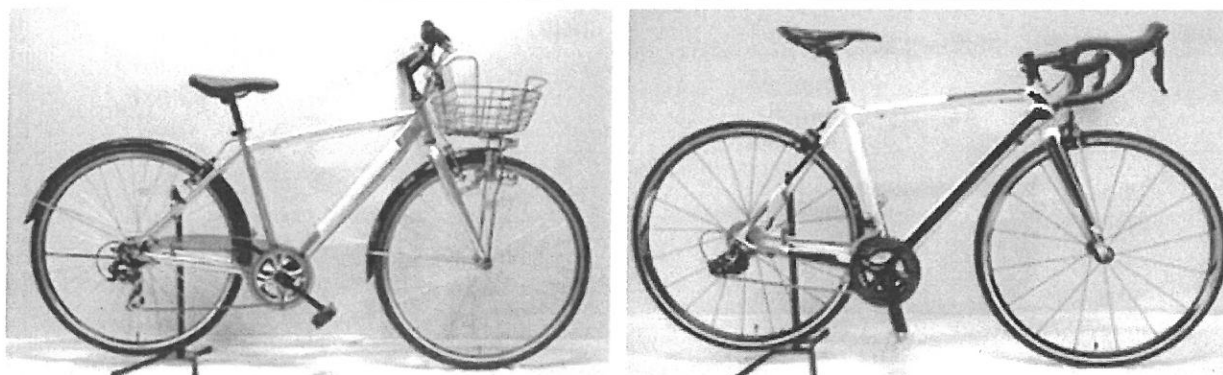
写真1. スポーツ車の一例（左：クロスバイク、右：ロードレーサ）

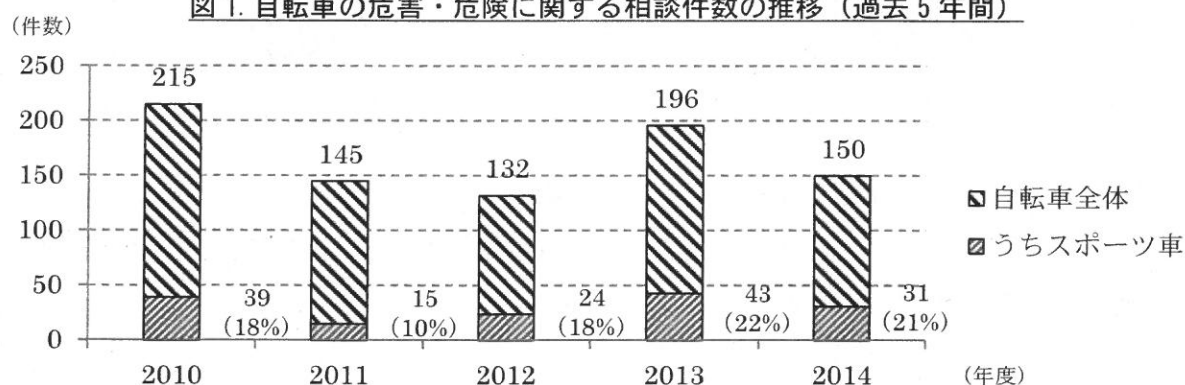
図1. 自転車の危害・危険に関する相談件数の推移（過去5年間）

PIO-NETによると2010年度以降、自転車の危害・危険に関する相談は838件寄せられており、このうちスポーツ車に関連するもの（相談概要等からスポーツ車と確認できたもの。以下、同じ）は152件^{（注6）}です。自転車全体のうちスポーツ車の占める相談件数の割合は10～22%を推移しており、今後スポーツ車の普及が進むことで、さらに相談が増加することが懸念されます（図1、2015年3月31日登録分まで）。

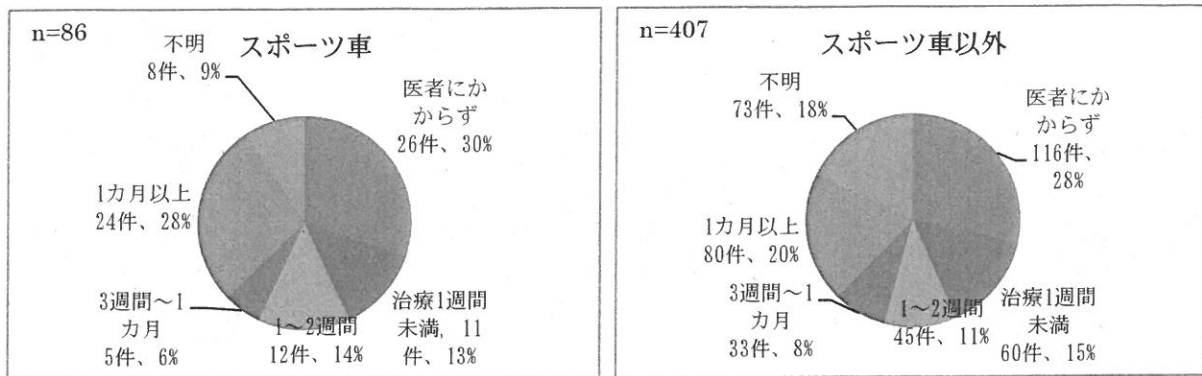
図2. 危害に関する相談の危害程度の内訳（過去5年間）

スポーツ車の危害・危険に関する相談152件のうち、危害に関する相談は86件でした。スポーツ車とスポーツ車以外の自転車について、危害に関する相談の危害程度の内訳を比較したところ、スポーツ車の方が1カ月以上に分類される相談の割合が多く、危害が発生した場合には、重症化する傾向があると考えられます（図2）。危害内容は擦過傷・挫傷・打撲傷、骨折が多く、危害部位は大腿・下腿、顔面が多くみられます。

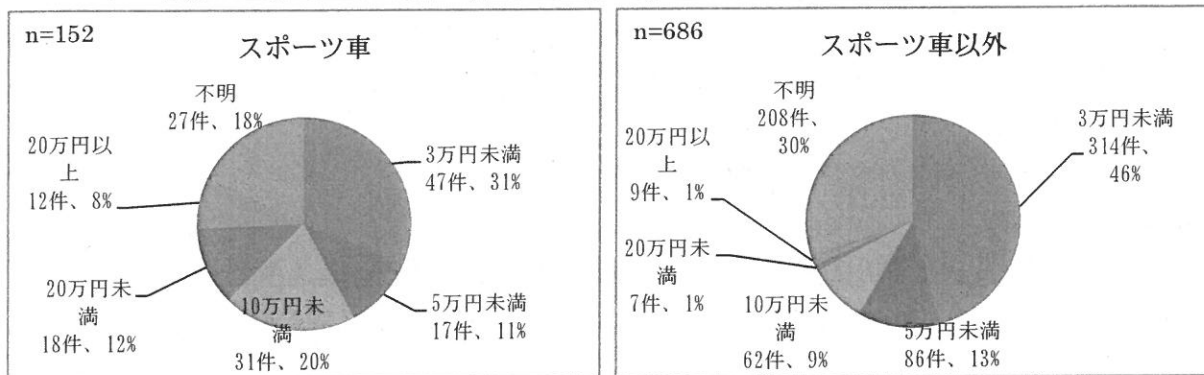
図3. 危害・危険に関連する相談の契約購入金額の内訳（過去5年間）

スポーツ車とスポーツ車以外の自転車について、危害・危険に関連する相談の契約購入金額を比較したところ、スポーツ車では約4割が5万円以上となっており、比較的高価格帯の商品に関する相談割合が多い傾向がみられます（図3）。

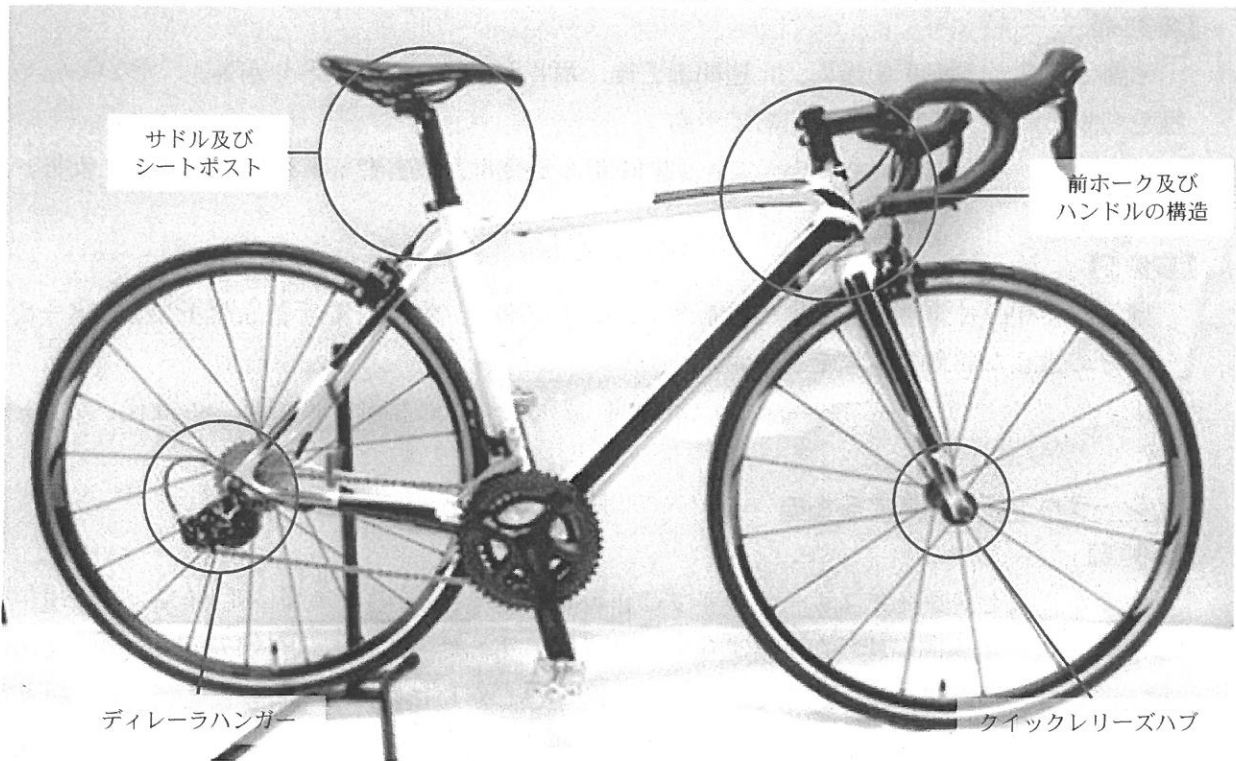
写真2. 危害・危険事例の不具合の原因と推定される箇所として比較的多い箇所

PIO-NETに2010年度以降に寄せられているスポーツ車に関連すると考えられる危害・危険に関する相談152件を個々に検証し分類したところ、前ホーク及びハンドルの構造（19件）、サドル及びシートポスト（14件）、ディレーラハンガー（後部変速機の取付金具、13件）、クイックリリースハブ（5件）など、スポーツ車に特有な構造や取扱方法に起因すると推定される事例が34%を占めていました（写真2）。

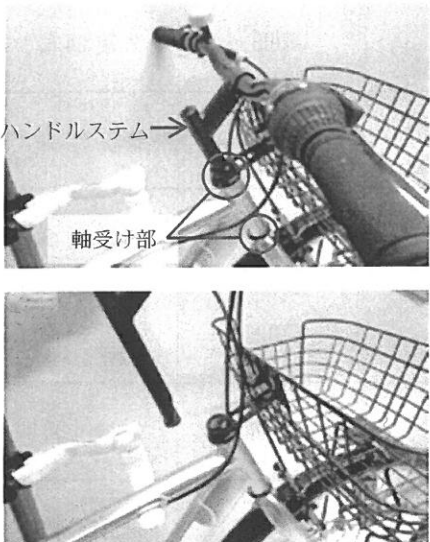
<p>ハンドルの高さを変えたりハンドルステムを取り外しても、軸受け部に影響はありません。</p>

自転車のハンドルの高さは、ある程度の範囲で調整できるようになっており、乗車姿勢に合わせるすることができます。シティ車や従来のスポーツ車では、自転車のフレームと前ホークとを取り付ける軸受け部の構造はハンドルの高さの調整部分と独立した構造でした。これに対して、近年のスポーツ車では、軸受け部の固定とハンドルの高さ調整部が一体である構造のものが主流となっていて、ハンドルの高さを調整する際の手順も異なっています（表2、添付資料4参照）。

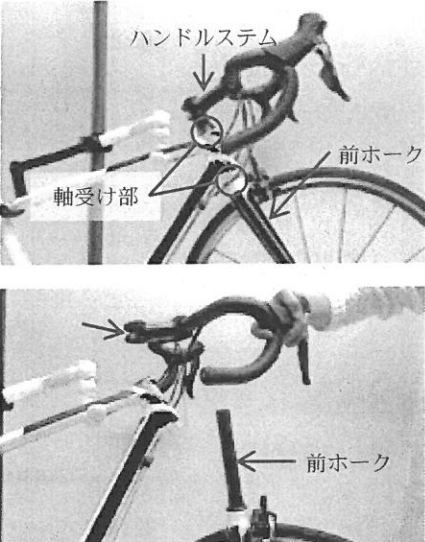
<p>ハンドルの高さを変えるためにはハンドルステムの取り外しが必要で、軸受け部も一緒に外れます。</p>

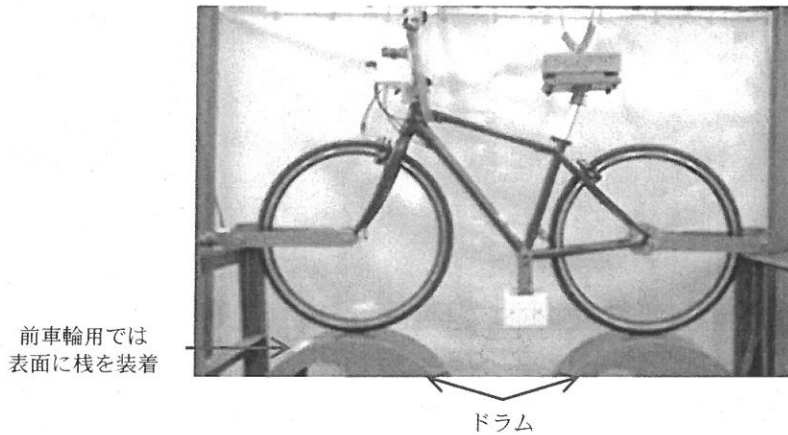
写真 3. 走行テストの様子

そこで、近年のスポーツ車で主流の構造のものである No. 1～7 について、正しく取り付けずに軸受け部にわずかにガタつきが生じたまま走行を続けた場合、どのような影響があるのかテストしました。テストは、軸受け部を正しく固定しなかった自転車を走行試験機に設置し、ドラムの上で走行させたときに異状が生じないかを調べました。このとき、自転車には合計 65kg のおもりを取り付け、前車輪用のドラムの表面には高さ 2cm の栈を装着しておきました（写真

3)。走行速度を 10km/h とし、棧を 2.4m ごとに 1 回ずつ乗り越える条件で、約 19,000 回乗り越えるまで続けました。

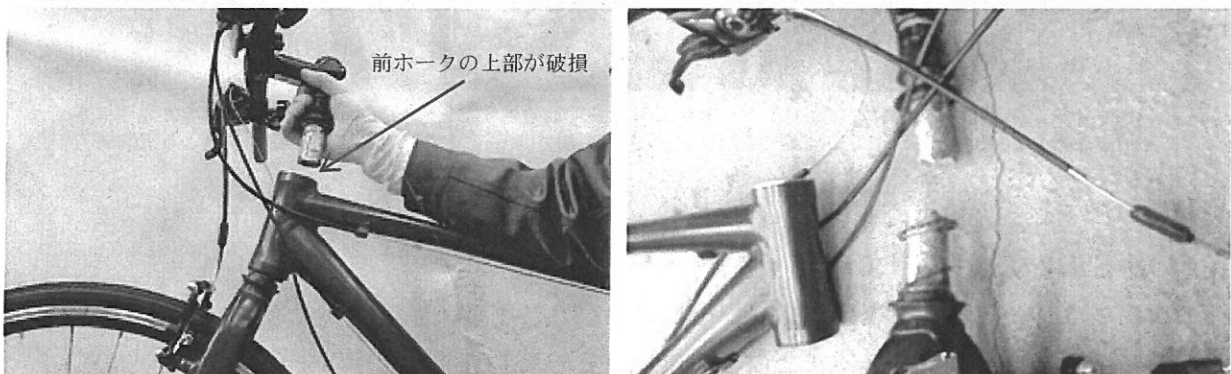
写真 4. 軸受け部にガタつきが生じたまま走行した結果、破損した前ホークの様子 (No. 4)

その結果、前ホークの上部や軸受け部の構成部品であるベアリング^(注8)が破損することがありました(添付資料 1、写真 4、5 参照)。走行中に前ホークが破損すると、それに伴ってハンドルや前車輪が外れ、乗員は路上に投げ出される危険があります。ベアリングが破損した状態で走行すると、ガタつきが増大するほか操舵が円滑でなくなり、ハンドル操作に支障をきたすことなどが考えられ危険です。

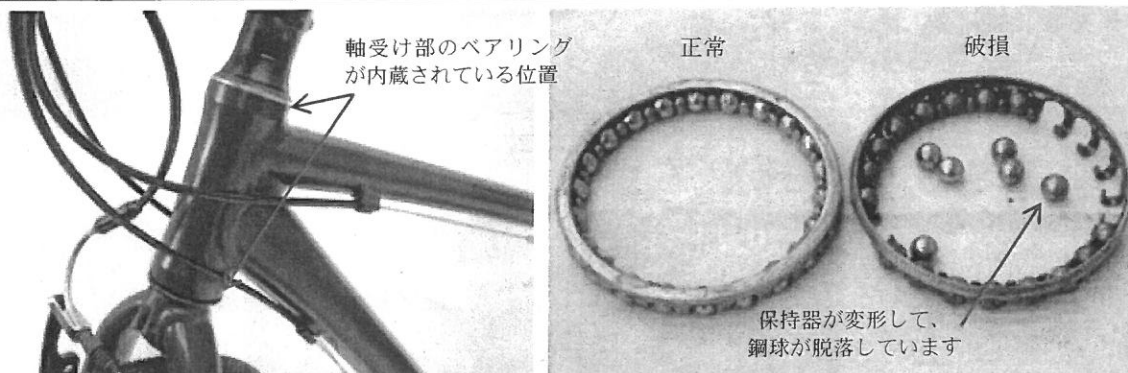
写真5. 軸受け部にガタつきが生じたまま走行した結果、破損したベアリングの様子 (No. 4)

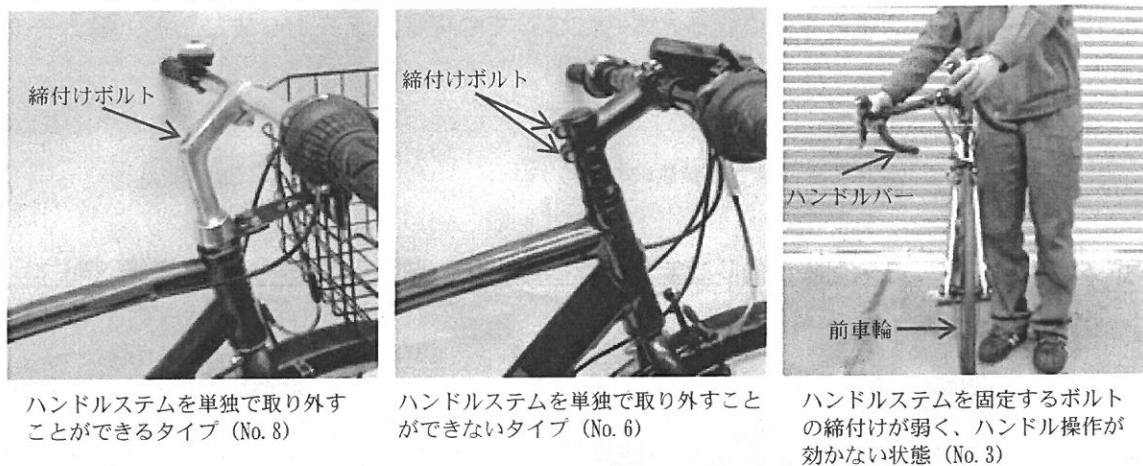
写真6. ハンドルステムを固定するボルトの締め付けが弱くハンドル操作が効かない例

こうした不具合の原因として、ハンドルステムを固定するボルトの締め付けが不十分であったことが推定されます。この部分の締め付けが弱いとハンドルを操作しても前車輪に力が伝わらないため、ハンドル操作が効かなくなり危険です (写真6)。

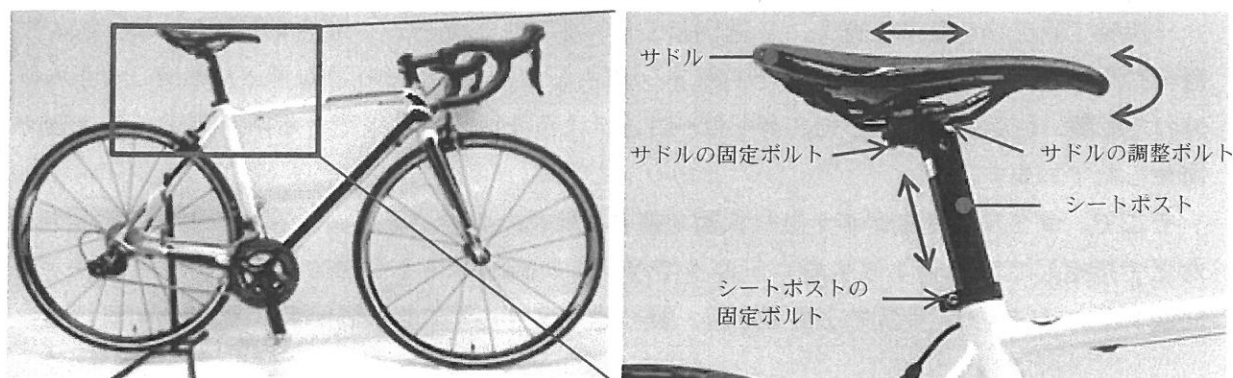
写真7. サドルとシートポストの接続部の一例

サドルはシートポストを介してフレームに接続されています。スポーツ車のサドルとシートポストの多くは、ボルト1本または2本で固定されています。サドルの高さ、前後位置、上下角度は、これらのボルトを緩めて調整する構造になっています(写真7、表3、添付資料5参照)。

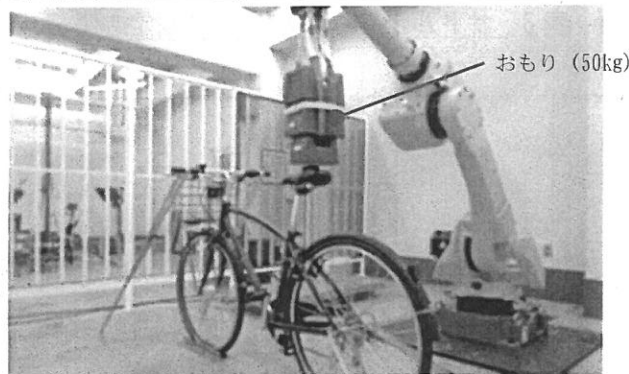
写真8. サドルに繰り返し荷重をかける試験の様子

そこで、サドルの固定が不十分な状態で使用し続けた場合を想定し、メーカーが取扱説明書などで指定している値よりも弱いトルクでサドルの固定ボルトを締め付け、サドルの後方に50kgのおもりを約80時間で200,000回、繰り返し載せるテストを行いました（写真8）。

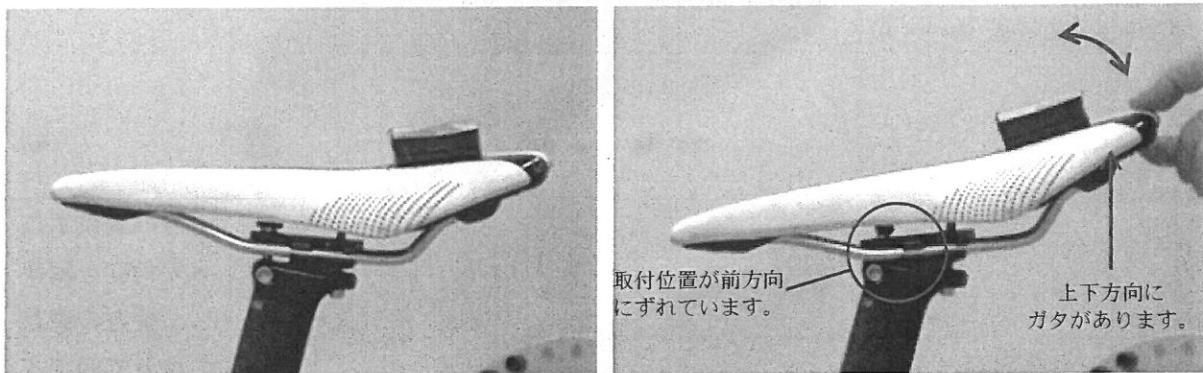
写真9. サドルの固定が緩んだ様子の例（No.2 左：試験前、右：試験後）

その結果、スポーツ車独特のタイプの中には、サドルの固定が徐々に緩んで動いてしまうものがありました（写真9、添付資料2参照）。走行中にサドルの固定が緩み、上下角度がずれた場合、乗員はそれに対応できず転倒事故に至ることが考えられるため危険です。

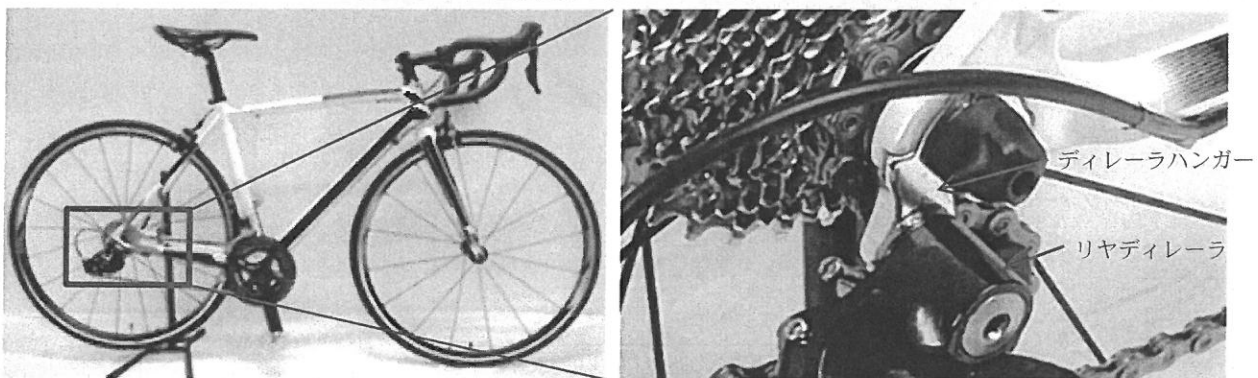
写真10. フレームとリヤディレーラの接続部

自転車のリヤディレーラ（後部変速機）は後車輪の軸の右側付近でフレームに取り付けられています。近年のスポーツ車では、ディレーラハンガーという主にアルミニウム合金製の小型の部品を介してフレームに取り付けられていることが多くなっています（写真10、11）。万一の転倒時などにリヤディレーラが路面と接触するなどして、通常走行では加わらないような方

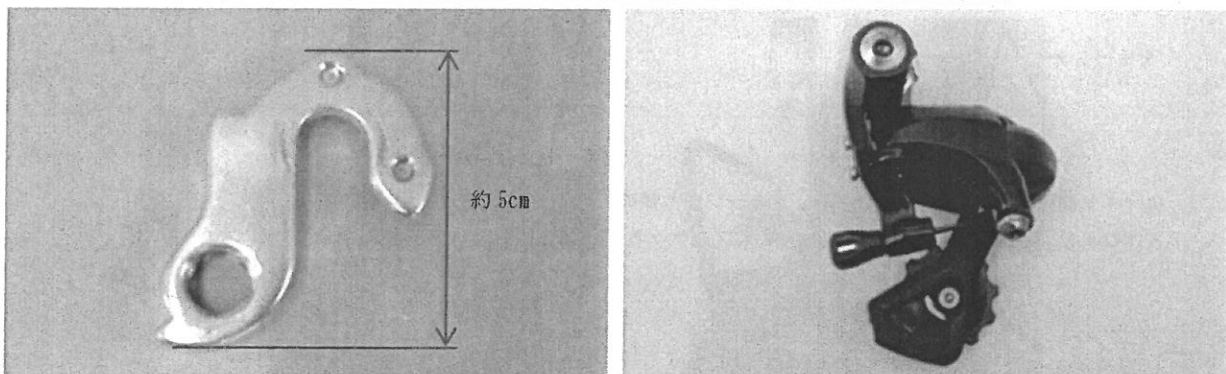
写真11. ディレーラハンガー（左）とリヤディレーラ（右）

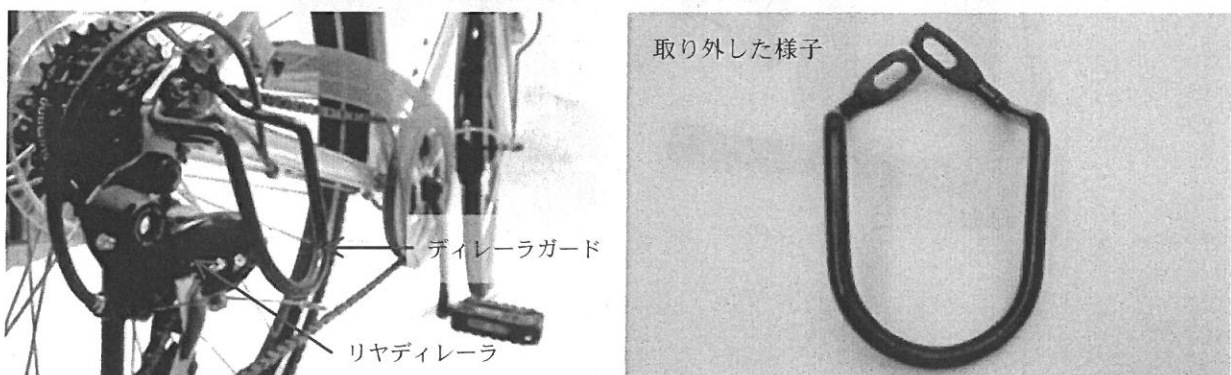
写真12. ディレーラガード

向・大きさの負荷が加わった場合に、高価なフレーム本体に損傷が及ばないようにするため、ディレーラハンガーは比較的に変形しやすく作られており、変形した場合は比較的安価で交換修理することができます。これに対して、主に交通手段として使用されるシティ車やクロスバイクでは、転倒等したときにリヤディレーラを保護するための鉄製のディレーラガードが装着されており、リヤディレーラやディレーラハンガーが容易に変形しないように配慮されています（写真12）。

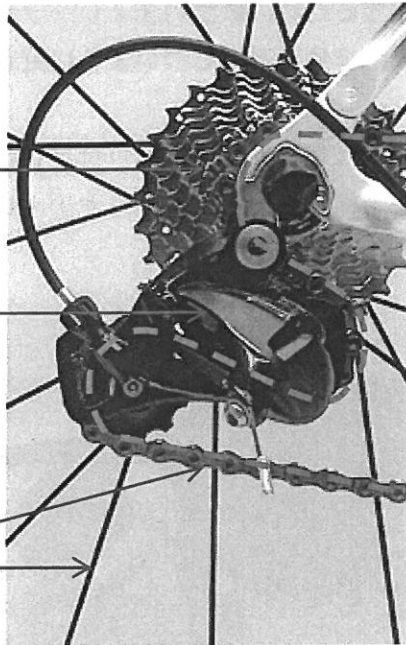
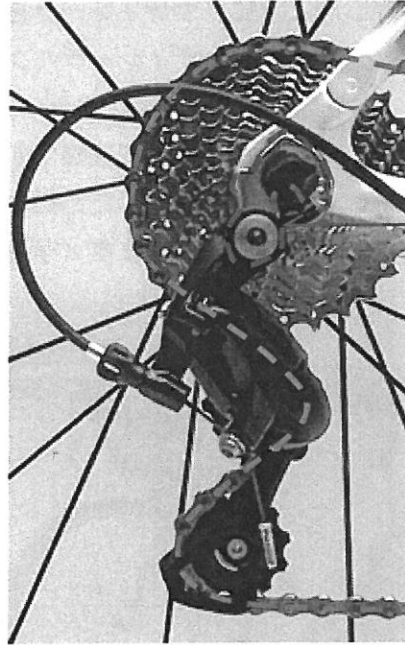
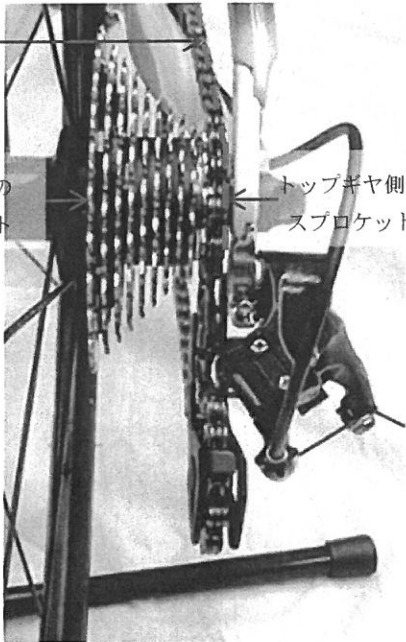
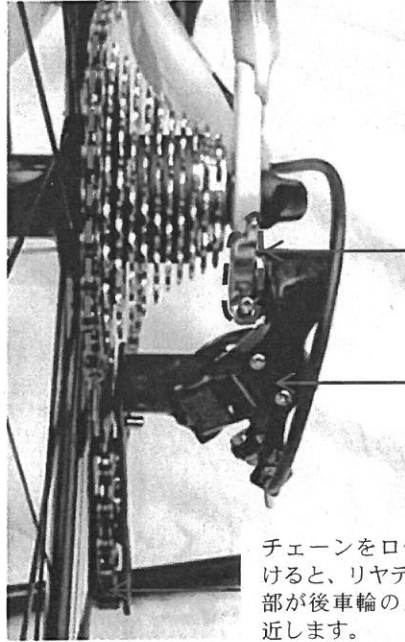
写真 13. リヤディレーラの動作

チェーンをローギヤ側にか
けると、リヤディレーラの一
部が後車輪のスポークに接
近します。

リヤディレーラは、後車輪側の変速機です。操作はハンドル等に取り付けられた変速レバーにより行います。低速走行や登坂のためにローギヤ側に変速すると、リヤディレーラは後車輪のスポークに接近することになります（写真13）。

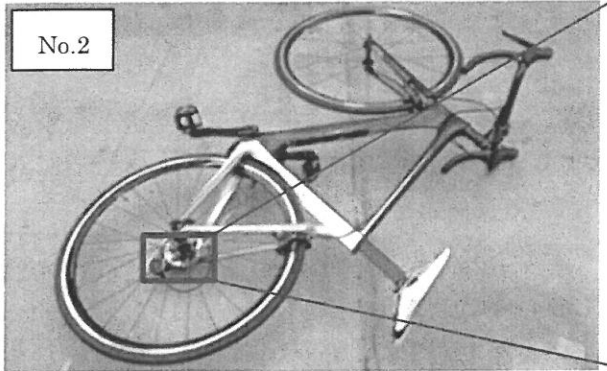
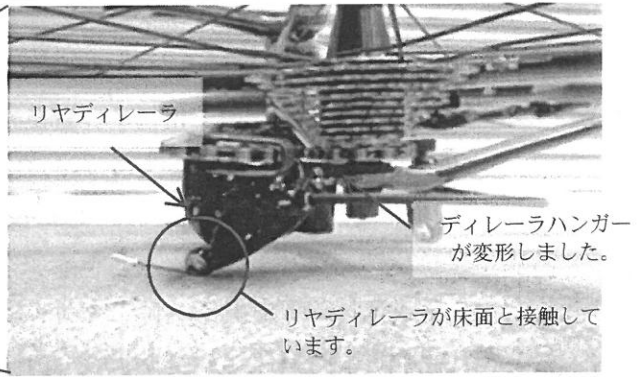
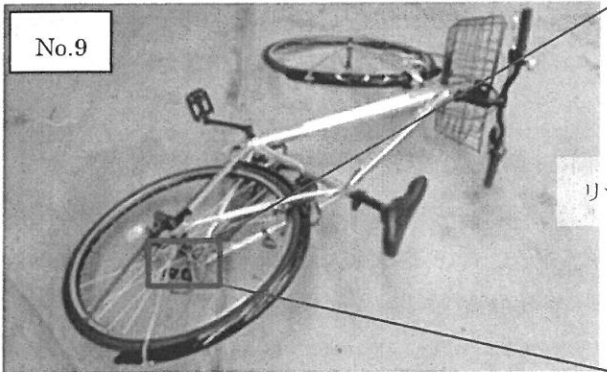
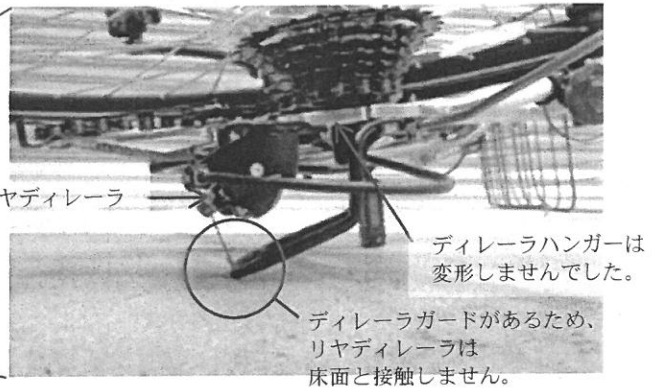
写真 14. 転倒によるディレーラハンガーの曲がり

その結果、転倒によってリヤディレーラが路面と接触し、ディレーラハンガーが曲がってしまったものがありました（写真 14、15、16）。ただし、この状態では一見して変形には気付きにくく、そのまま走行し始めることは可能でした。そこで、このまま使用を続けることによる影響を調べるため、意図的にディレーラハンガーを後車輪側に向けて大きく曲げた自転車を走行試験機に設置し、走行させながら変速操作してみたところ、リヤディレーラをロー側へ変速すると、リヤディレーラの内側と後車輪のスポークが接触したり、リヤディレーラが後車輪に巻き込まれて周辺部品が変形するとともに車輪がロックしてしまうことがありました（添付資料3、写真17）。

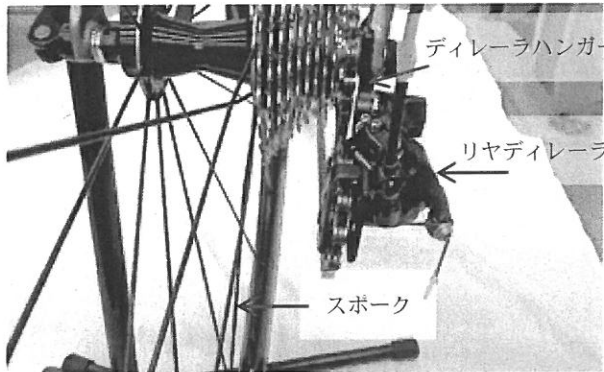
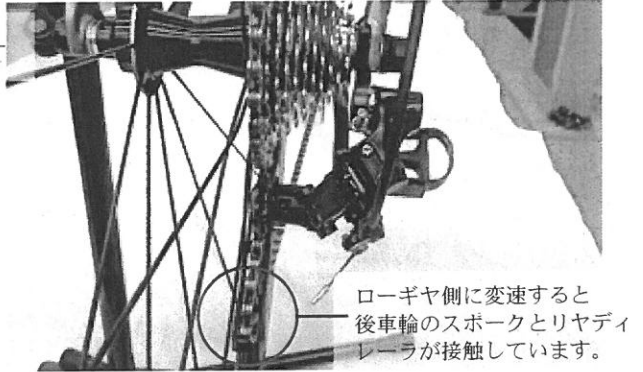
写真 15. ディレーラハンガーが曲がったために、リヤディレーラとスポークが接触する様子 (No. 2)

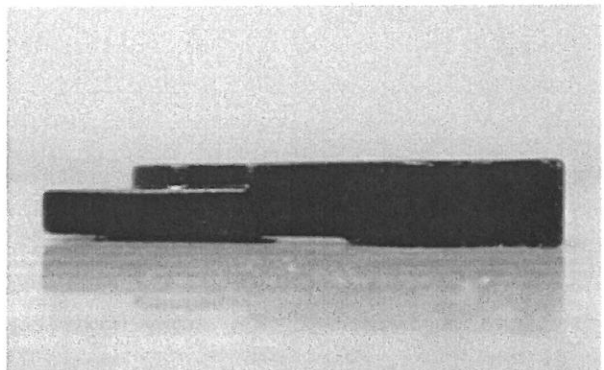
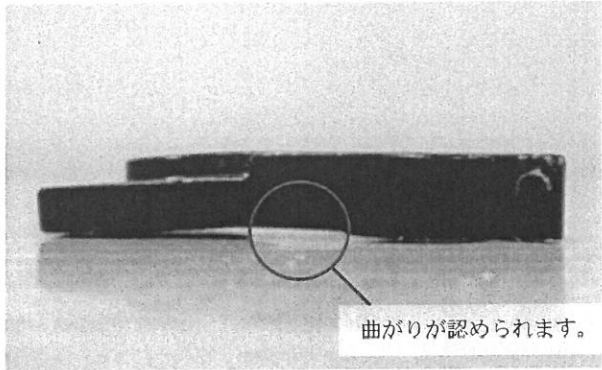
写真 16. 転倒により曲がったディレーラハンガー
(No. 2 フレームから外したところ 左：正常、右：曲がったもの)

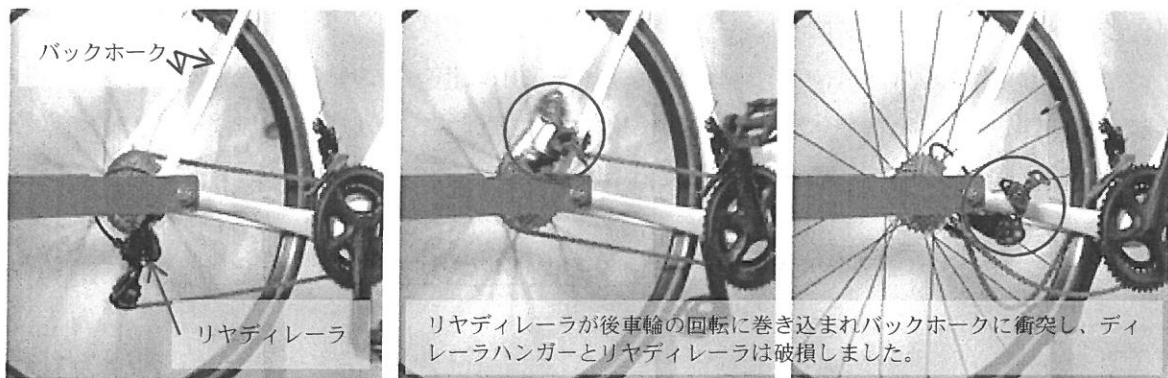
写真 17. リヤディレーラが後車輪に巻き込まれた様子 (No. 1)

※このテストのため、意図的にディレーラハンガーを後車輪側に向けて大きく曲げた自転車を使用しました。

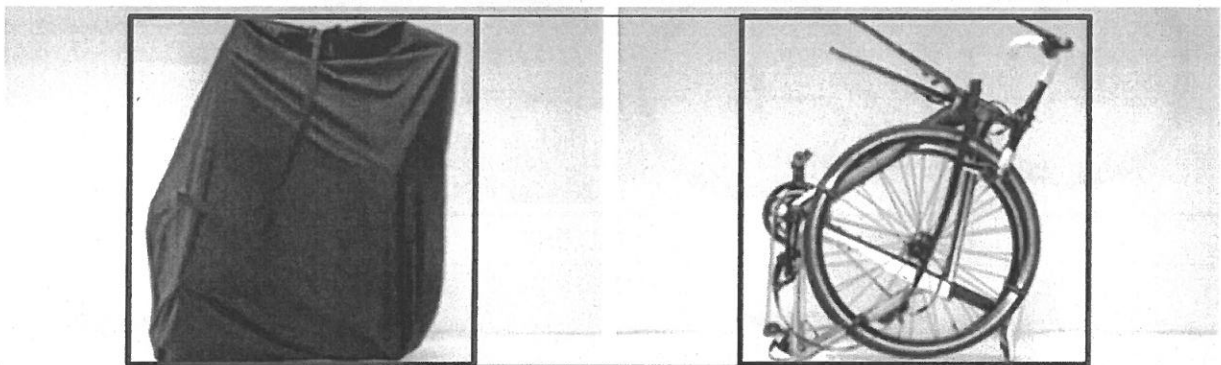
写真 18. 輪行バッグ収納の一例

自転車の前後車輪を外すなどして専用の袋（輪行バッグ）に収納し、公共交通機関を利用して運ぶことを輪行と言います。輪行する際、バッグの中では、車輪を外した自転車が乗車時とは異なる向きで納められているため、取り扱いには細心の注意が必要ですが、バッグの中は見えていないため、注意がおろそかになるおそれがあります。そこで、輪行バッグに収納して自転車を持ち運ぶ際に、地面に置く状況を想定し、ディレーラとサドル側を下にして 30cm の高さから落下させたところ、ディレーラハンガーが曲がる場合があります（写真 18、19）。この変形についても、状態によってはリヤディレーラの巻き込みに発展する可能性があると考えられます。

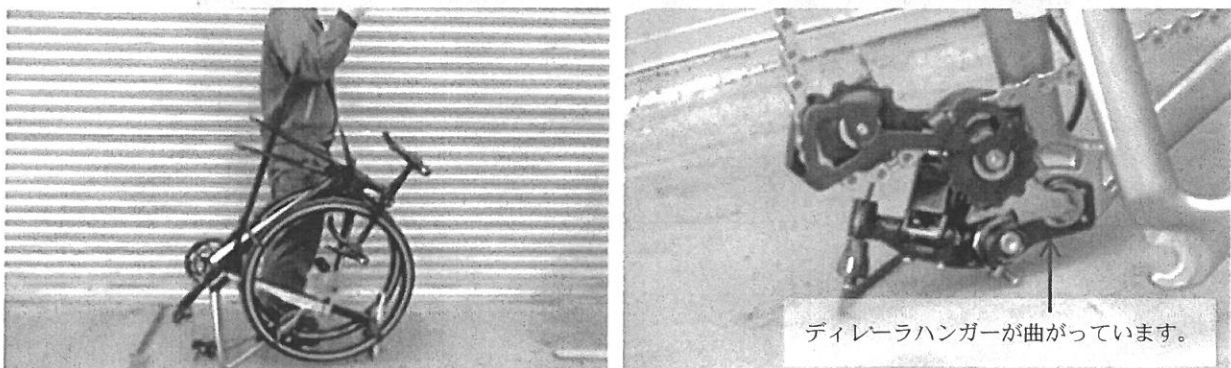
写真 19. 地面に落とした際に、リヤディレーラが路面に接触した様子

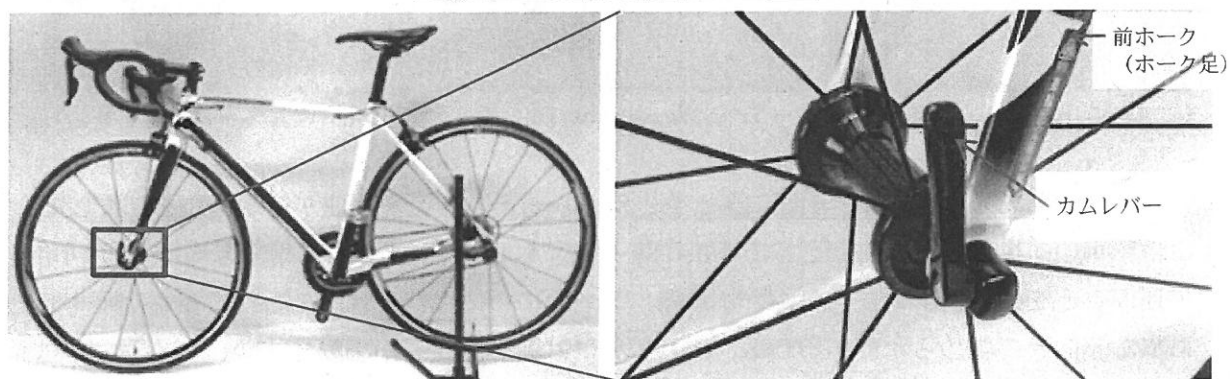
写真 20. クイックリリースハブ

クイックリリースハブは、主に輸送時及びレース中の迅速な車輪交換を目的とした、フレームからの車輪の着脱をスパナ等の工具を使用しないで行うことができる機構で、多くのスポーツ車で採用されています（写真 20、表 4、添付資料 6）。

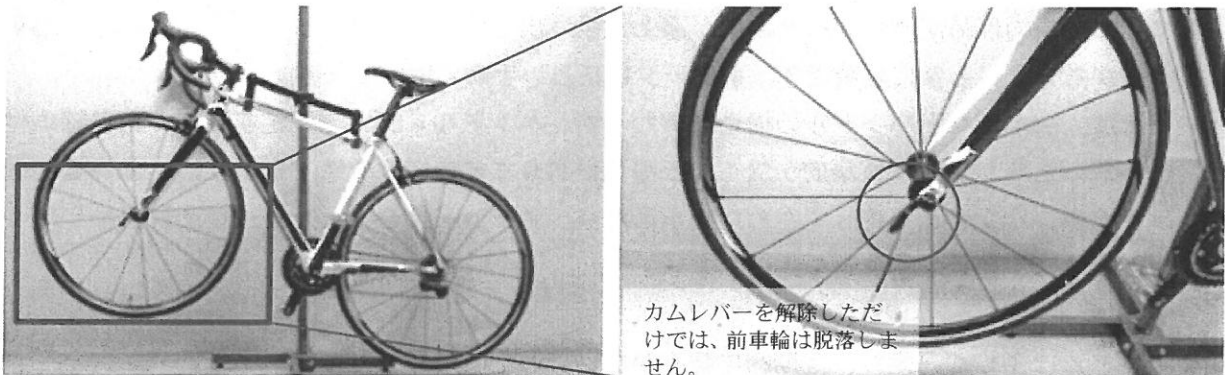
写真 21. カムレバーを解除しただけでは前車輪は直ちに外れない様子

クイックリリースハブは調整ナットを適切に締め付けた後に、カムレバーを閉じることで車輪を固定します。調整ナットを指で締め付けるだけ、あるいはカムレバーを閉じただけでは車輪を固定できません。前ホークには、正常に固定された前車輪がカムレバーを解放しただけでは直ちに脱落しないようにするための爪や溝が設けられていますが、前車輪の脱落を完全に防ぐものではありません（写真 21、22）。乗車前には、クイックリリースハブが正しく固定されていることを確認する必要があります。

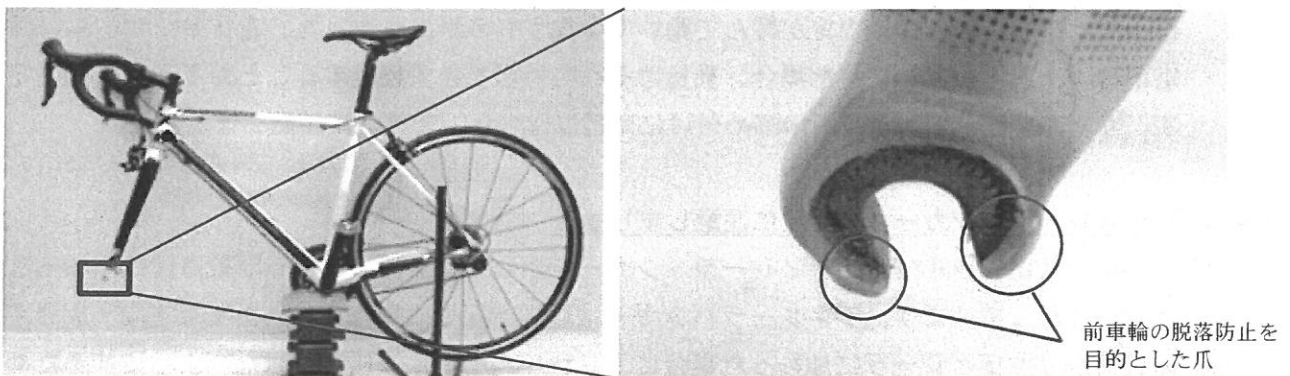
写真 22. 前ホークに装着されている、前車輪の脱落防止を目的とした爪の様子

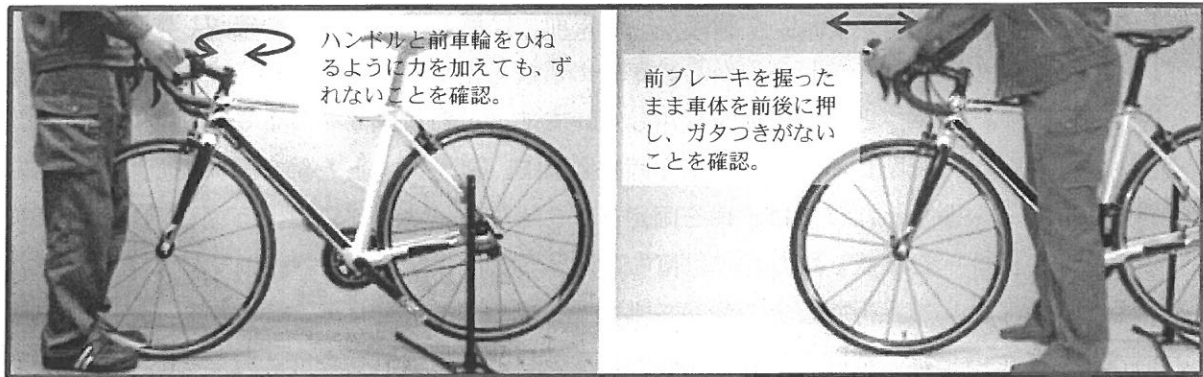
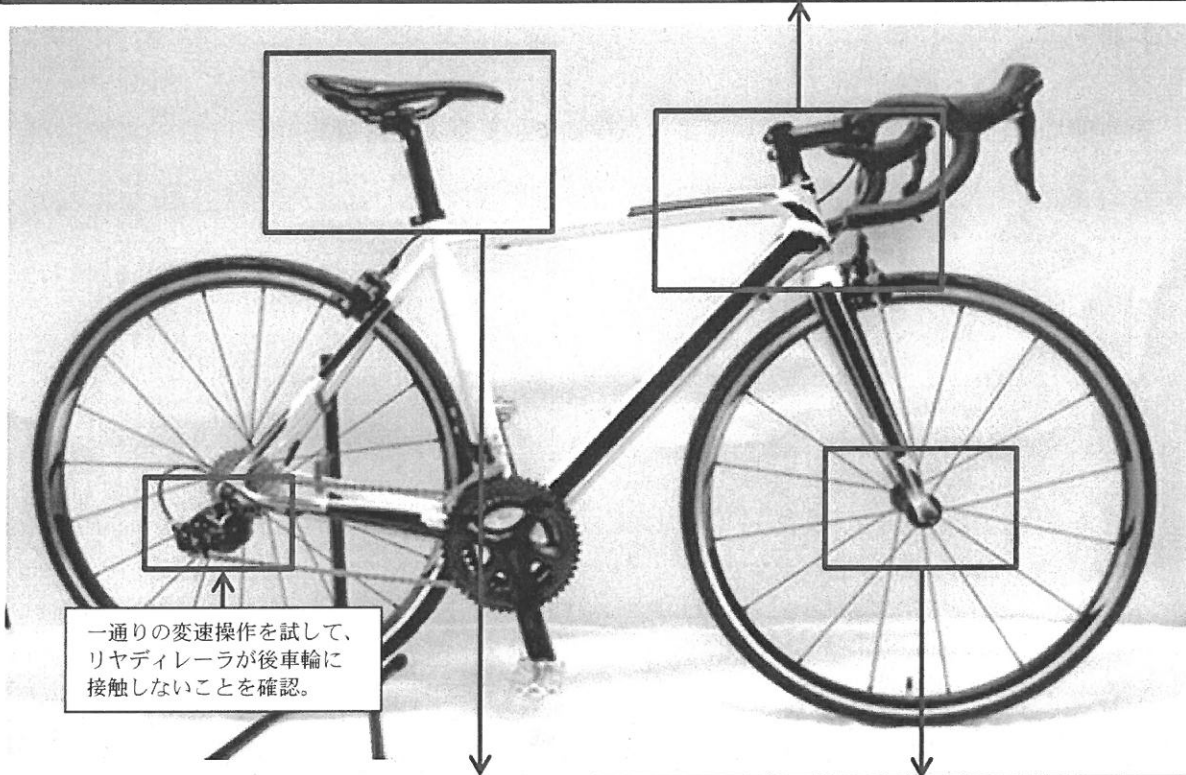
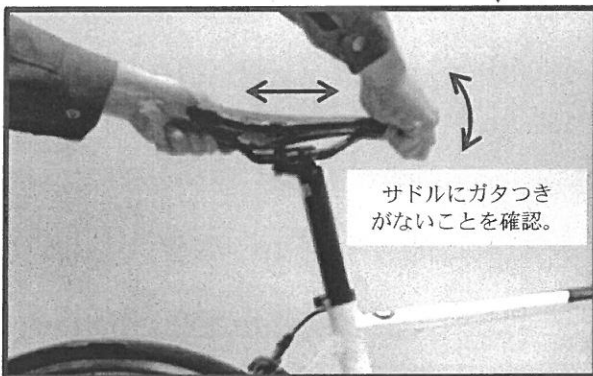
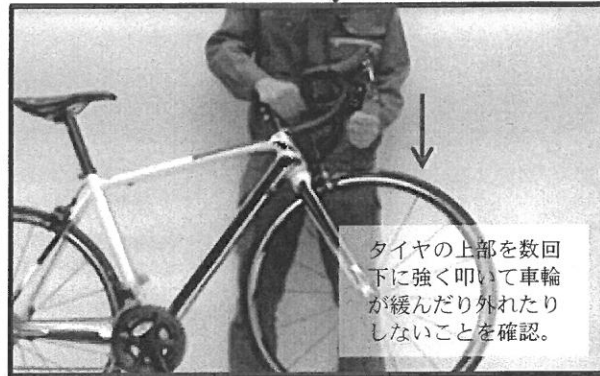
写真 23. 各部の点検方法

また、前ホークとハンドルの構造に関わらず、ハンドルステムを固定するボルトの締め付けが弱いとハンドル操作が効かなくなる場合がありますので、乗車する前には、前車輪を両足で挟み、ハンドルを持って左右に動かしたり、前ブレーキを握ったまま前後に動かしたりして固定に問題がないことを確認しましょう。

スポーツ車の多くは、フレームからの車輪の着脱を工具を使用しないで行うことができるクイックリリースハブという機構を採用しています。これは調整ナットを適切に締め付けた後に、カムレバーを閉じることで車輪を固定します。調整ナットを締め付けるだけ、あるいはカムレバーを閉じるだけでは車輪を固定できません。前ホークには、正常に固定された前車輪がカムレバーを解放しただけでは直ちに脱落しないよう爪が設けられています。しかし、正しく固定しないで走行すると、やがて外れて車輪が脱落するおそれがありますので、乗車前にはタイヤの上部を数回下に強くたたいて車輪が緩んだり外れたりしないことを確認しましょう。

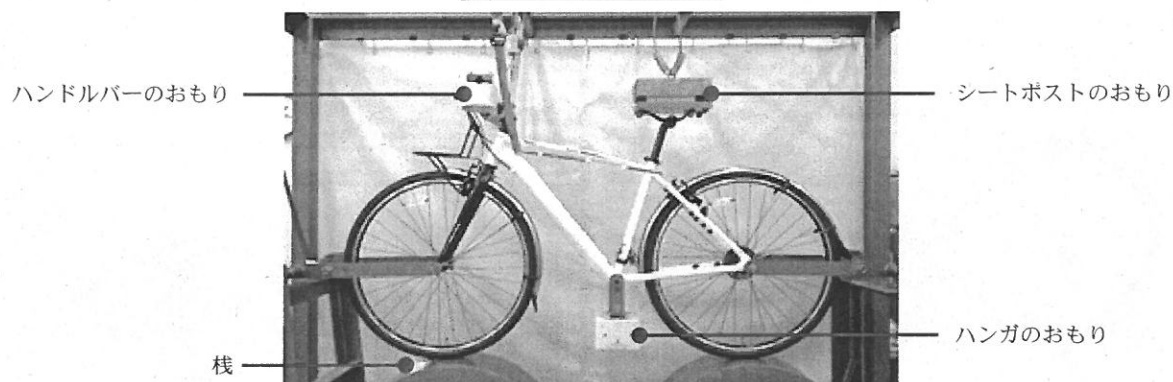
写真 24. 走行テスト

自転車を前車輪、後車輪の軸部で支持するように走行試験機に設置し、体重65kgの成人が乗車したことを想定して、にぎり部に左右各6kg、サドル部に18kg、ハンガ部に35kgで合計65kgのおもりを取り付けました。前車輪用のドラム表面には、横断歩道における歩道と車道との段差について、「高齢者、身体障害者等の公共交通機関を利用した移動の円滑化の促進に関する法律（交通バリアフリー法）」で想定されている高さを参考にして高さ2cmの栈を装着し、栈を2.4mごとに1回ずつ乗り越える条件にしました。走行速度はおよそ10km/hとしました。

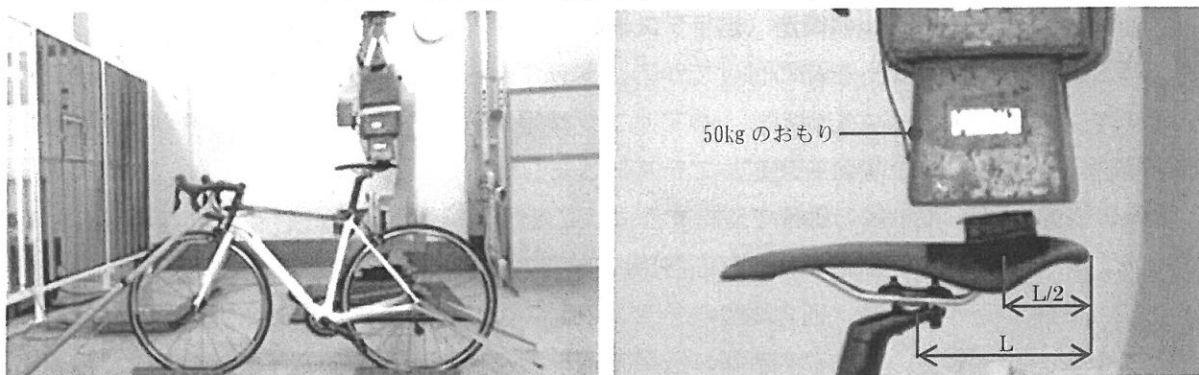
写真 25. サドルに繰り返し荷重をかけるテスト

自転車が地面に対して垂直になるように固定し、サドル上面が水平になり、かつサドルの位置が前後方向の中央になるよう調整した上で、固定ボルトの締め付けトルクを調整しました。なお、サドルの局所的な損傷を防止するためのパッドを上面に設置し、サドルとシートポストの固定部からサドル後端までの中央に 50kg のおもりを周波数 1~2Hz で 20 万回載せました（写真 25）。

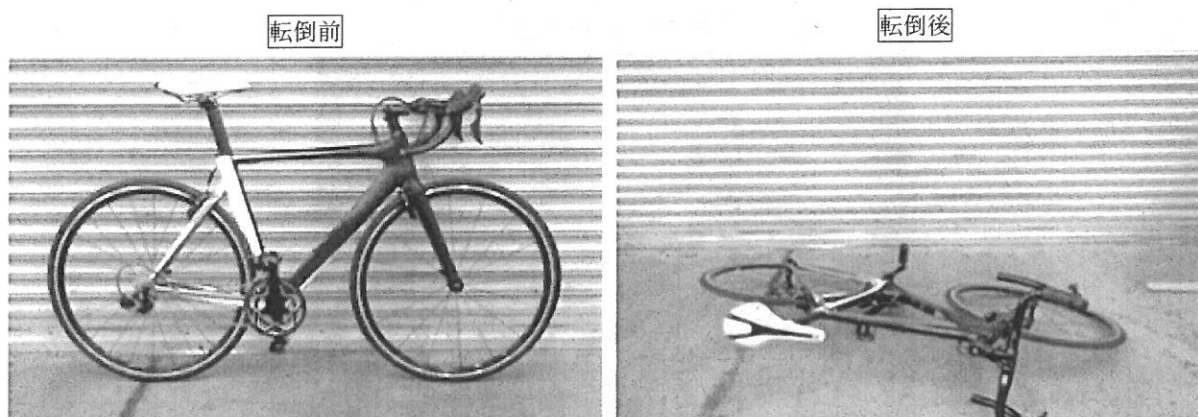
写真 26. 転倒テスト

転倒テストは、変速操作によりリヤディレーラの位置を合わせた後、自転車が地面に対して垂直になるように壁に立て掛けてハンドルを直進、右側のクランクを上死点、ペダルは地面と水平にした状態として設置した後、サドル付近に壁から離れる向きの力を静かに加え、自然に右側へ転倒させました。路面はコンクリート製です（写真 26）。

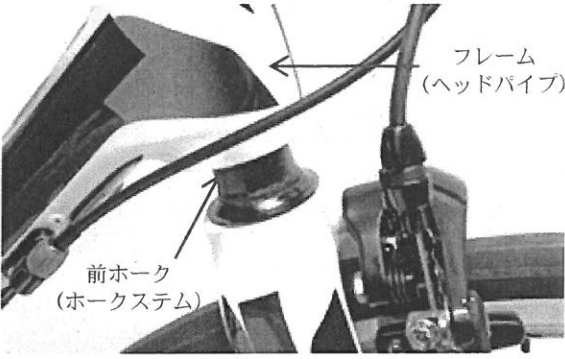
<p>前ホーク (ホークステム) フレーム (ヘッドパイプ)</p> <p>①ホークステムをフレームのヘッドパイプに挿し込み、上まで貫通させます。</p>

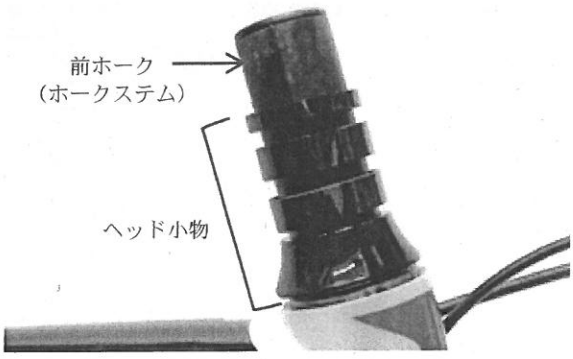
<p>前ホーク (ホークステム) ヘッド小物</p> <p>②ホークステムに、ヘッド小物を取り付け、奥まで押し込みます。</p>

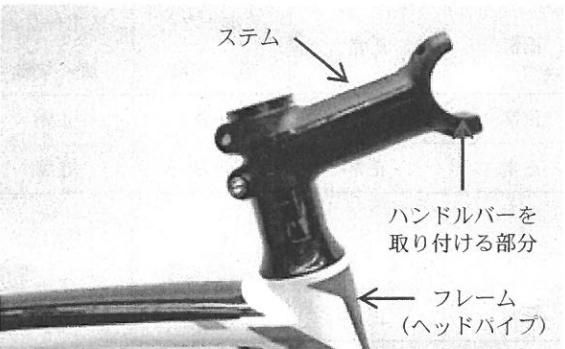
<p>ステム ハンドルバーを取り付ける部分 フレーム (ヘッドパイプ)</p> <p>③ステム (ハンドルバーを取り付ける部品) を挿し込みます。</p>

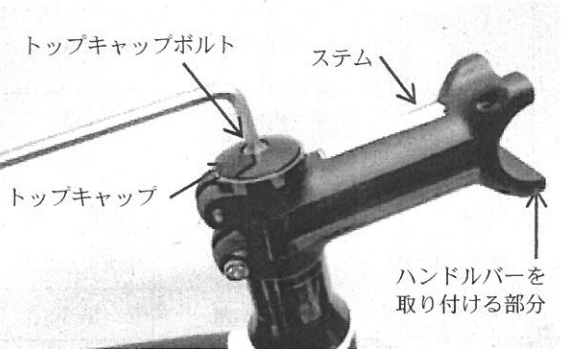
<p>トップキャップボルト ステム トップキャップ ハンドルバーを取り付ける部分</p> <p>④トップキャップを取り付け、トップキャップボルトを締め付けます。この締め付け具合によって、フレームに内蔵されたベアリングの遊びを調整します。締め付けが緩い場合、ホークステムが、ガタついてしまいます。</p>

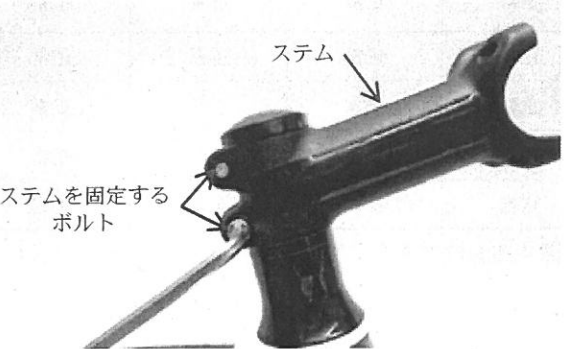
<p>ステム ステムを固定するボルト</p> <p>⑤ステムでホークステムを締め付けて、固定します。締め付けが緩い場合、ハンドル操作が効かなくなります。</p>

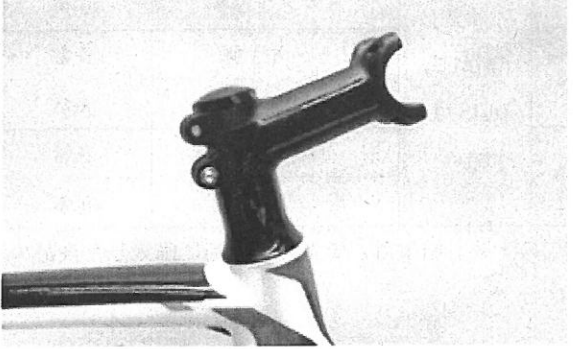
<p>⑥フレームと前ホークが正しく組み付けられた状態です。</p>

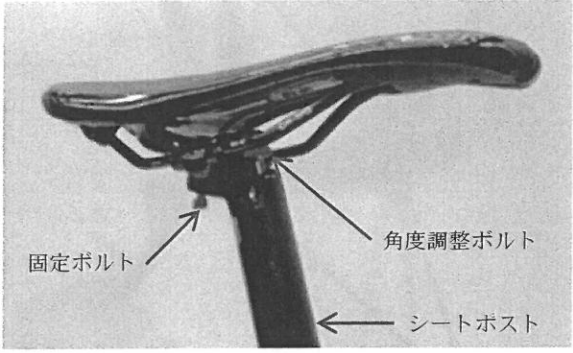
<p>②サドルを動かして前後の位置を調整し、角度調整ボルトを回してサドルの角度を調整します。</p>

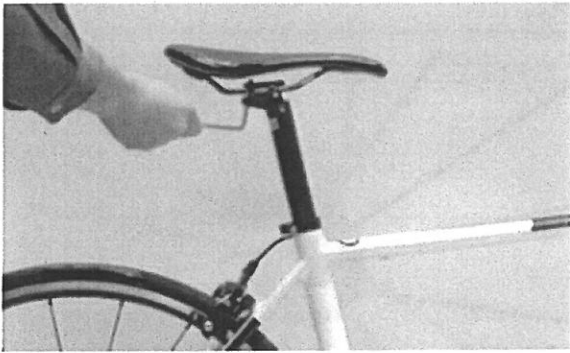
<p>③固定ボルトを締め付けて、サドルを固定します。</p>

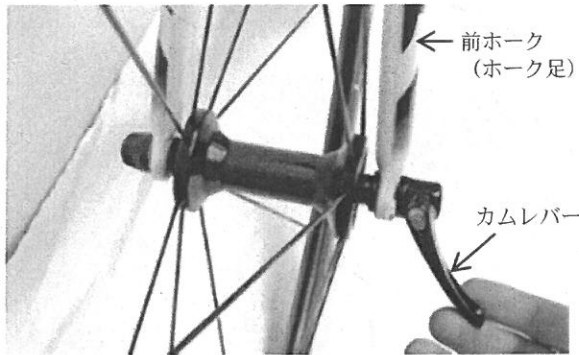
①カムレバーを開いて、車輪を前ホークに差し込みます。

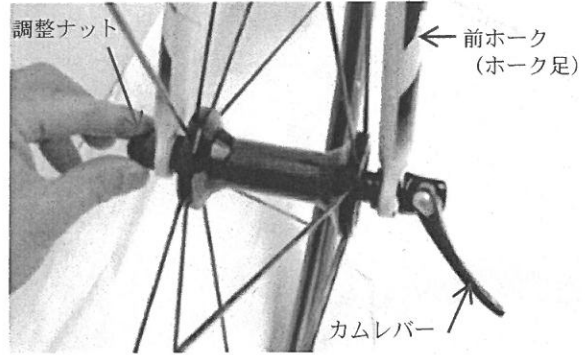
②調整ナットを指先で一杯までねじ込みます。調整ナットを締めるだけでは、車輪を正しく固定できません。

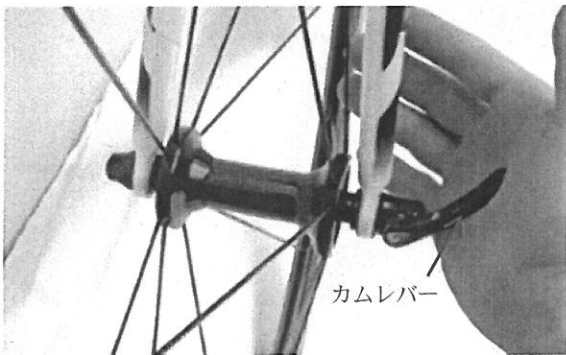
③カムレバーは、手のひらに痛みを感じる位の力で締め付けます。もし、カムレバーが固くて十分倒せないときは、調整ナットを 1/4 回転緩めます。また、カムレバーが軽すぎるときは、調整ナットを 1/4 回転締めます。

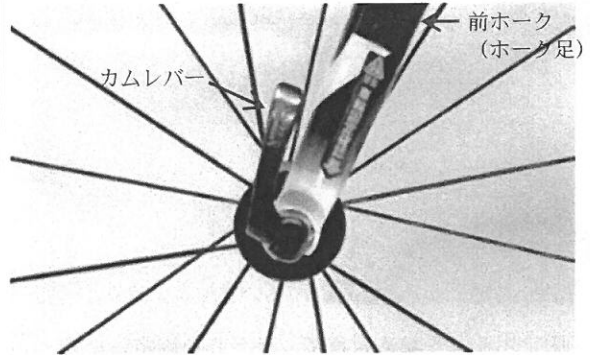
④正しく取り付けられた様子。カムレバーは閉じたときに前ホーク及びバックホークに横から見てほぼ平行にします。
